Hydrofobisten koekohteiden seurannat vuoteen 2015

Liikennevirasto

Helsinki 2017

Nuutti Vuorimies: Hydrofobisten koekohteiden seurannat vuoteen 2015. Liikennevirasto, kunnossapito-osasto. Helsinki 2016. 149 sivua ja 3 liitettä. ISBN 978-952-317-397-2.

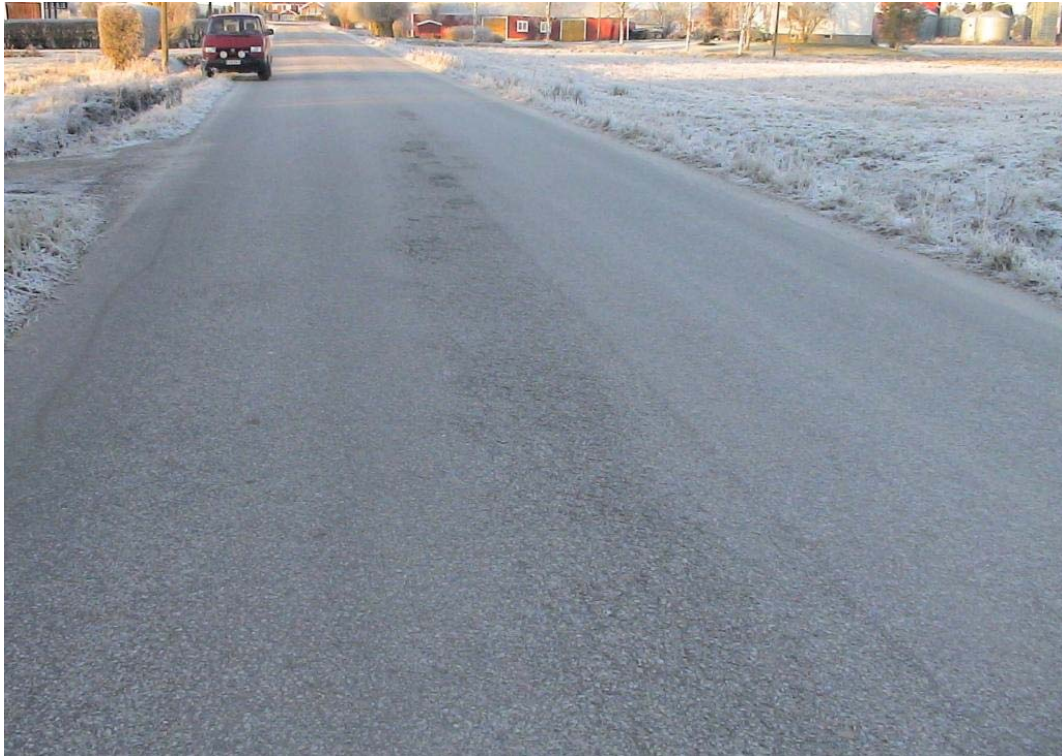
- Pl 262 ja 285 poikkihalkeamat tien ali menevän rummun molemmilla puolilla
- Pl 265–275 keskilinjalla alkavan urautumisen ja verkkohalkeaman merkkejä, joka johtunee tien keskilinjalle osuvasta kaksinkertaisesta kulutuksesta (kuva 2.5.2)

Tien keskilinjalla kuluminen johtuneen kaksinkertaisesta pyöräkuormasta autojen vasemman puolen pyörien kulkiessa hyvin suurella todennäköisyydellä siitä kumpaankin suuntaan ajettaessa. Tien pinnan kunto on pääosin hyvä. Vauriot näyttävät alkavan samoista kohdista, joissa oli pahimmat vauriot ennen tien parantamista.

Kuva 2.5.2. Mt 17560 noin pl 270 tien alkua kohden, jossa on havaittavissa pahimmat vauriot.

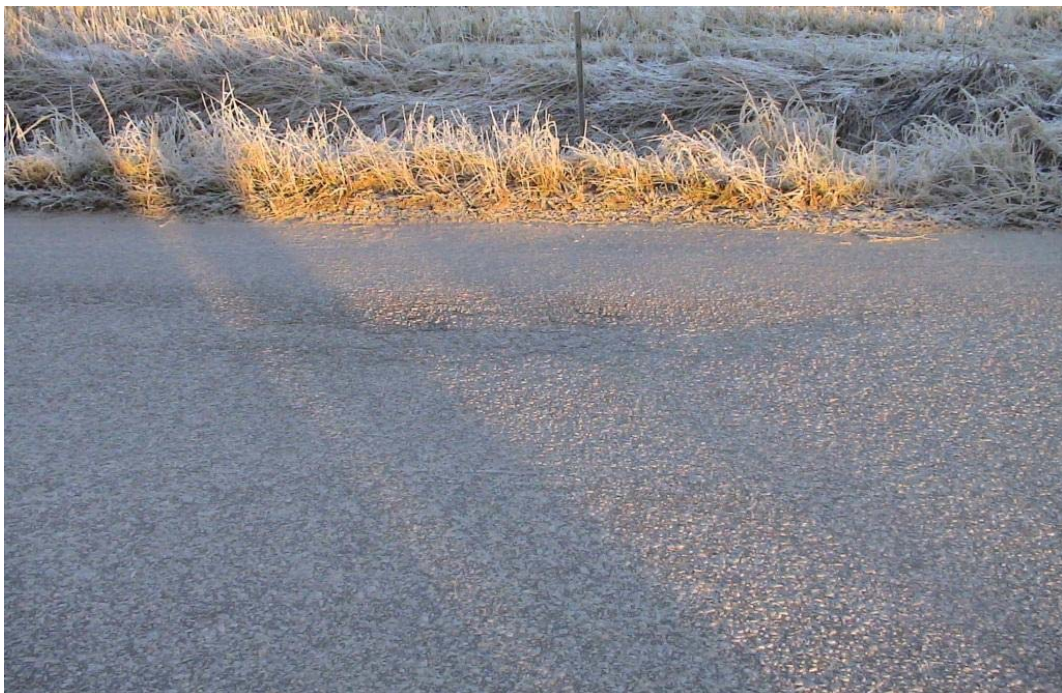
Kuva 2.5.3. Pl 288 vasemman kaistan ulkoreunalla noin 1 metrin pituinen matala painauma.

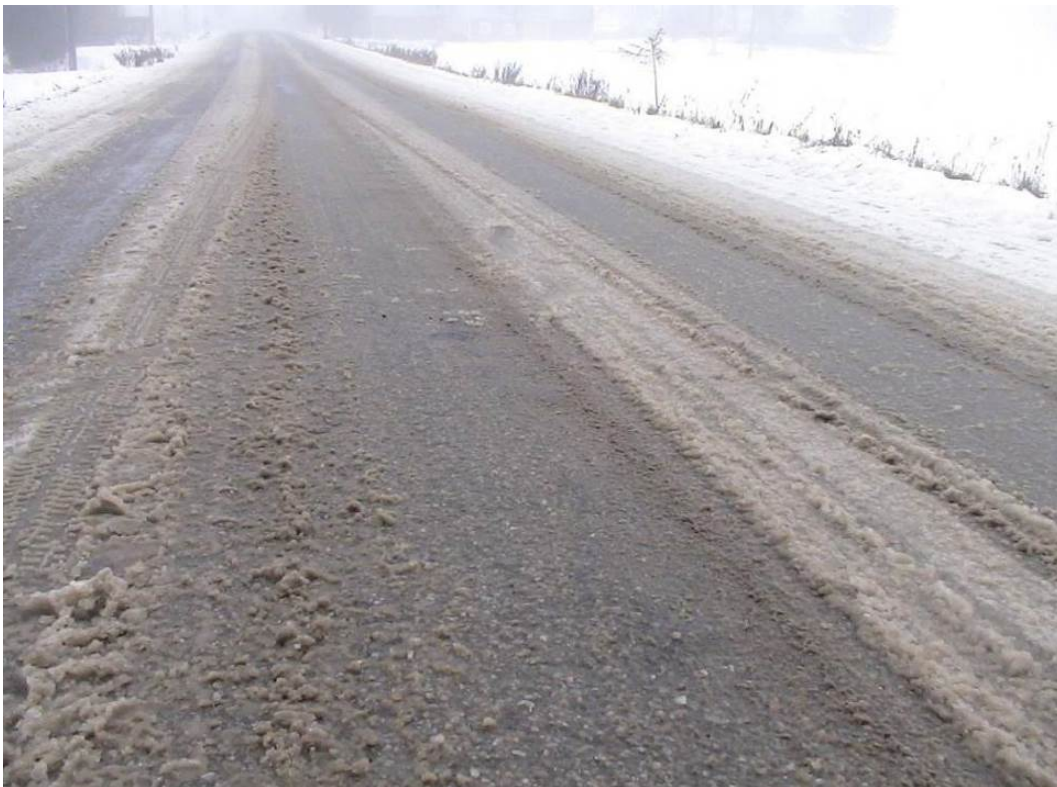
- Pl 235 keskilinjalla hieman pinnan epätasaisuutta (kuva 2.5.4)
- Pl 259–266 keskilinjalla pinnan epätasaisuutta
- kohdissa pl 261 ja 286 havaitut hyvin pienet poikkihalkeamat johtunevat rummun siirtymärakenteesta

Kuva 2.5.4. Epätasaisuutta keskilinjalla tien 17560 kohdassa pl 260 ja kolmen ajouran muodostuminen koekohteella.

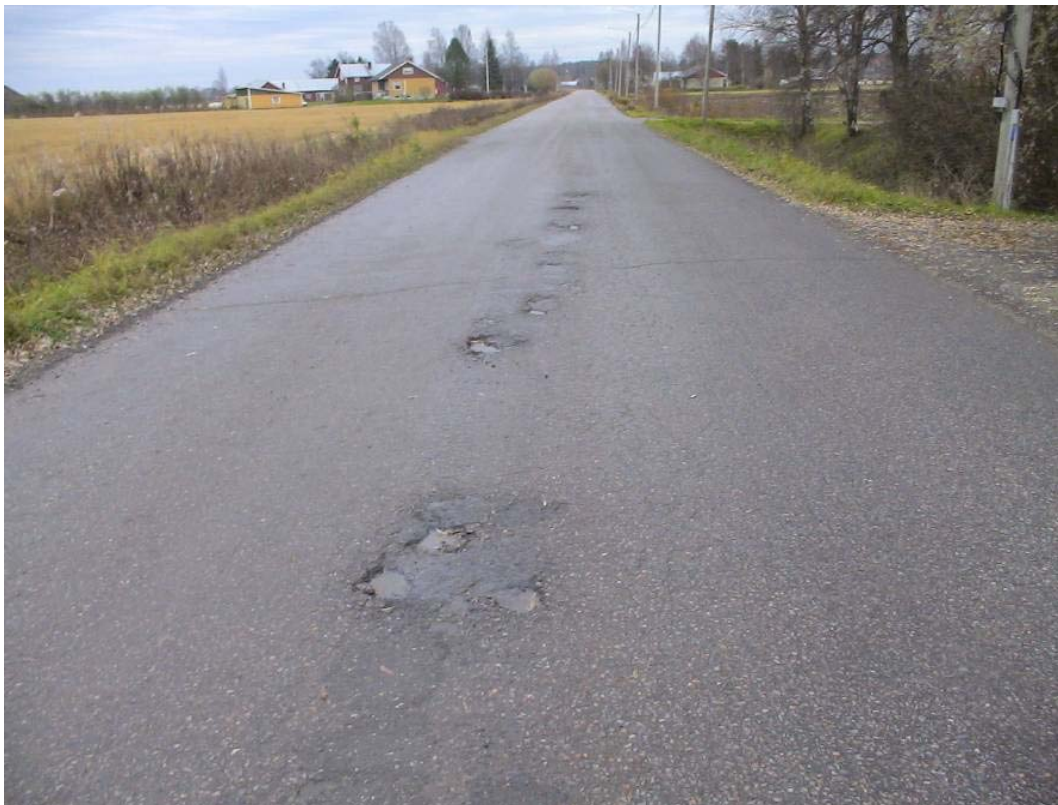
- Pl 250–266 keskilinjalla jono kuoppia, joista suurin kuoppa pinta-alaltaan noin 60*30 cm² (kuva 2.5.5)
- Pl 260 ja pl 282 poikkihalkeamat tien ali menevän rummun molemmilla puolilla

Kuva 2.5.5. Mt 17560 noin pl 250 tien loppua kohden, jossa on havaittavissa pahimmat vauriot 2.11.2011.

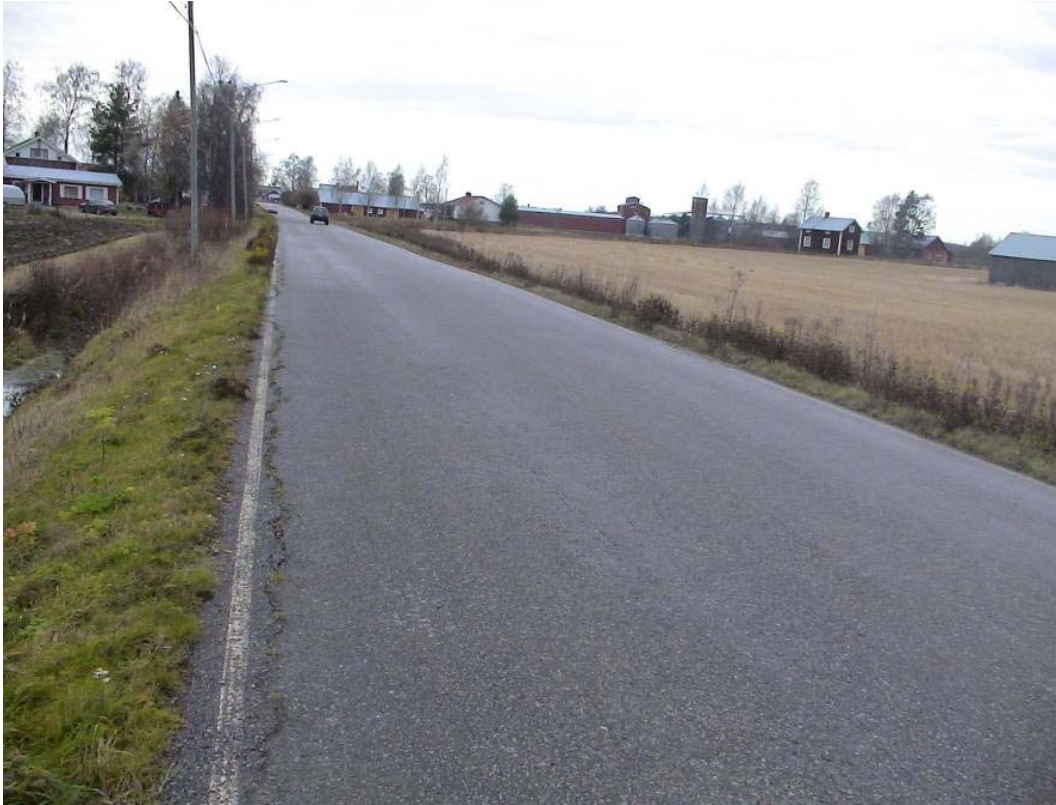
- Pl 365–422 oikealla kaistalla leveähköä reunahalkeamaa (kuva 2.5.6)
- Pl 376 -> keskilinjalla lievää kulumista/urautumista
- Pl 380–390 alkavaa pituus/verkkohalkeamaa

Kuva 2.5.6. Mt 17560 oikean kaistan leveähköä reunahalkeamaa, jossa kasvaa ruohoa välillä pl 365–422. Kuva otettu 2.11.2011.

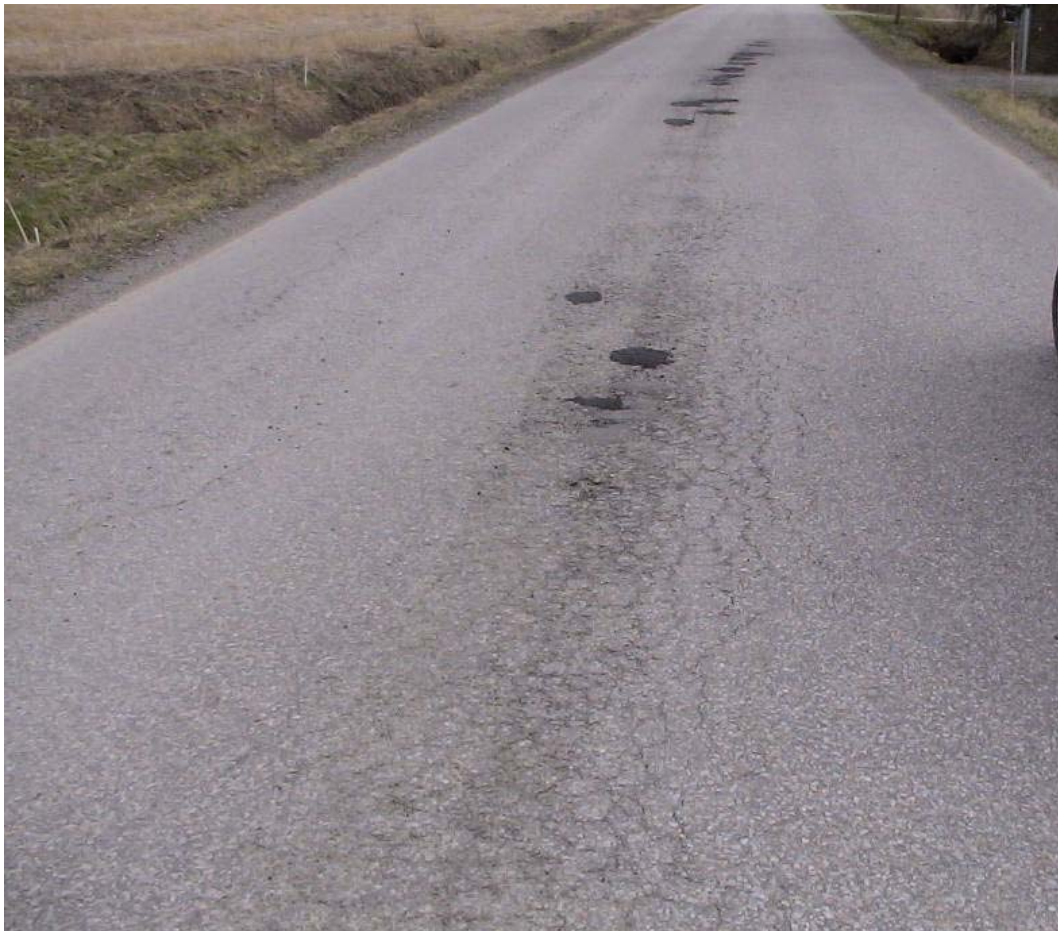
Kuva 2.5.7. Mt 17560 noin pl 225 tien loppua kohden, jossa on havaittavissa pahimmat vauriot. Kuva 3.5.2012.

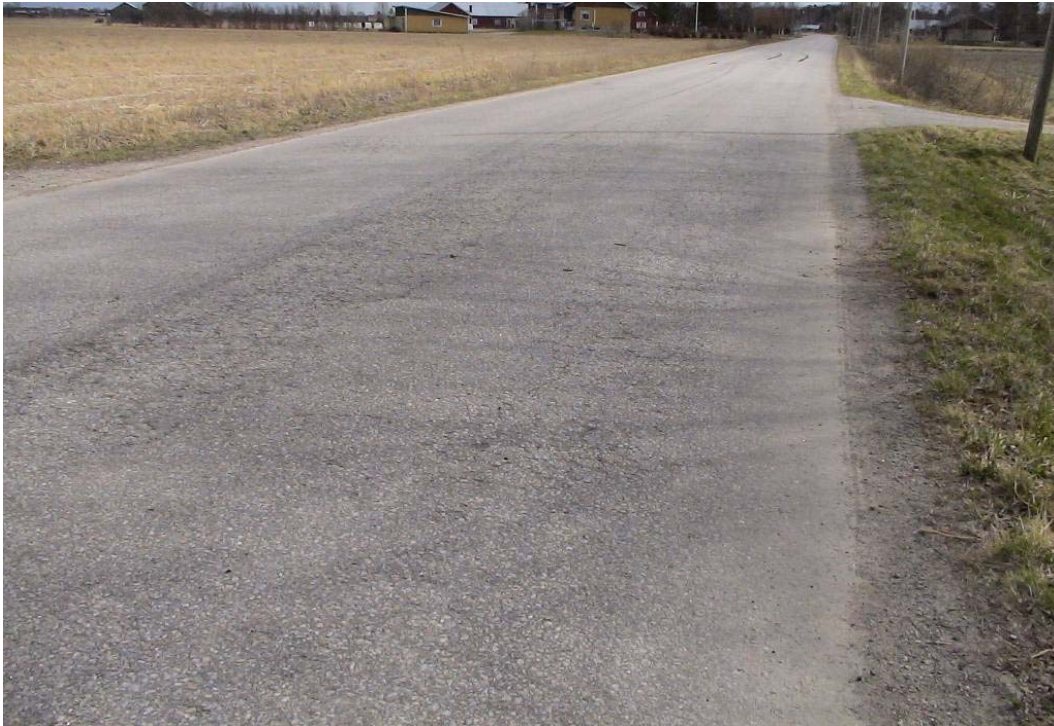
Kuva 2.5.8. Mt 17560 pl 290–310 oikean kaistan ja keskilinjän verkkohalkeilua. Kuva 3.5.2012.

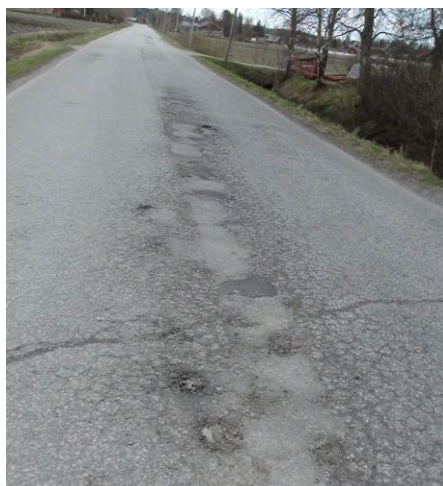
Tien 17560 pl 200–400 kunto tarkastettiin silmämääräisesti 13.5.2013. Kevään ja syksyn 2012 tilanteeseen verrattuna vauriot olivat lisääntyneet. Kuvassa 2.5.9 on esitetty tien pahiten vaurioitunut kohta, joka sijaitsee tien keskilinjalla paaluvälillä 230–295. Kuvassa 2.5.10 on vasemman kaistan ajouralla verkkohalkeamaa ja painuma, joka on selkein vauriolisäys edelliseen vuoteen nähden. Lisäksi koealueen ulkopuolella oikean kaistan asfaltin reuna-alueella oli leveähkö pitkä pituushalkeama.

Kuva 2.5.9. Mt 17560 koekohteen pahiten vaurioitunutta kohtaa tien keskilinjalla ja poikkihalkeama koekohteen keskellä 13.5.2013.

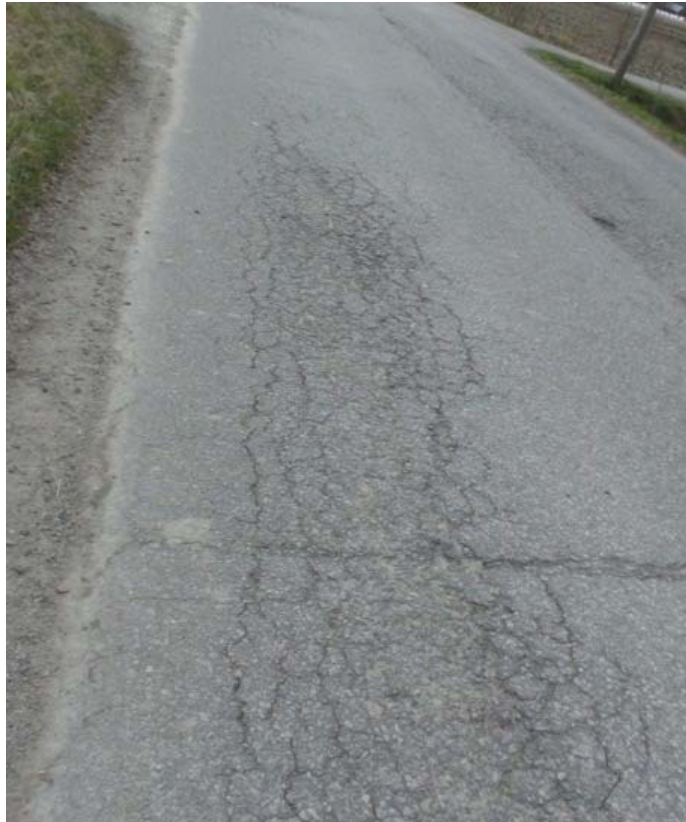
Kuva 2.5.10. Mt 17560 Vasemman kaistan ajouran vaurioita koekohteen keskellä 13.5.2013.

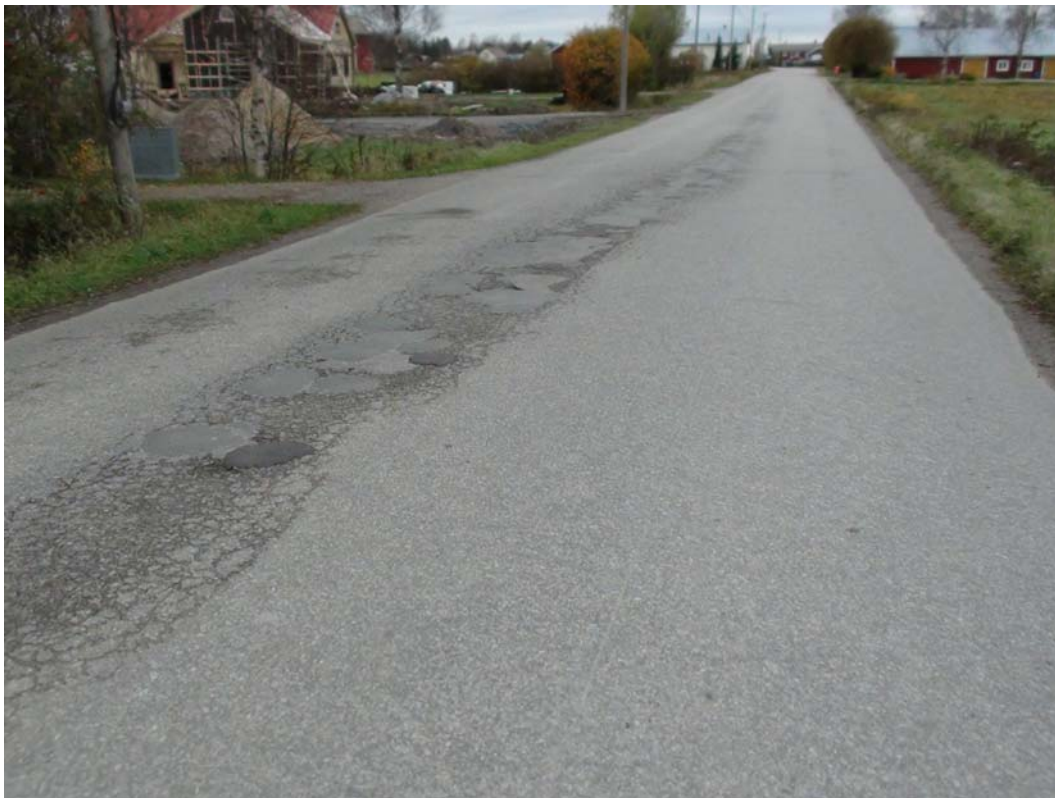
Kuva 2.5.11. Mt17560 koekohteen pahiten vaurioitunut kohta 15.10.2014.

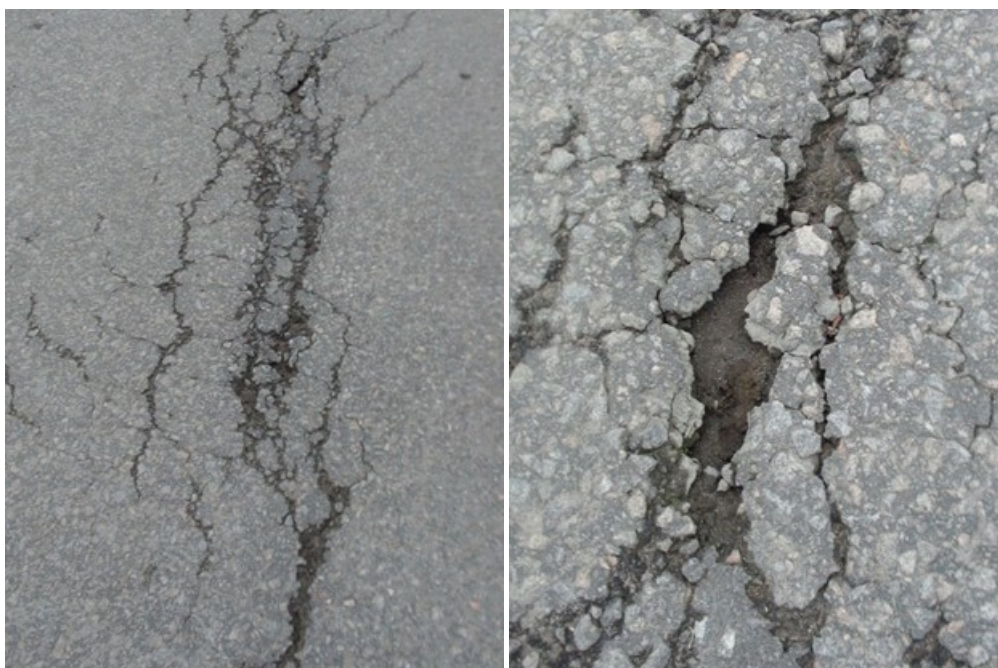
Kuva 2.5.12. Mt 17560 yksityiskohtia halkeamasta 15.10.2014.

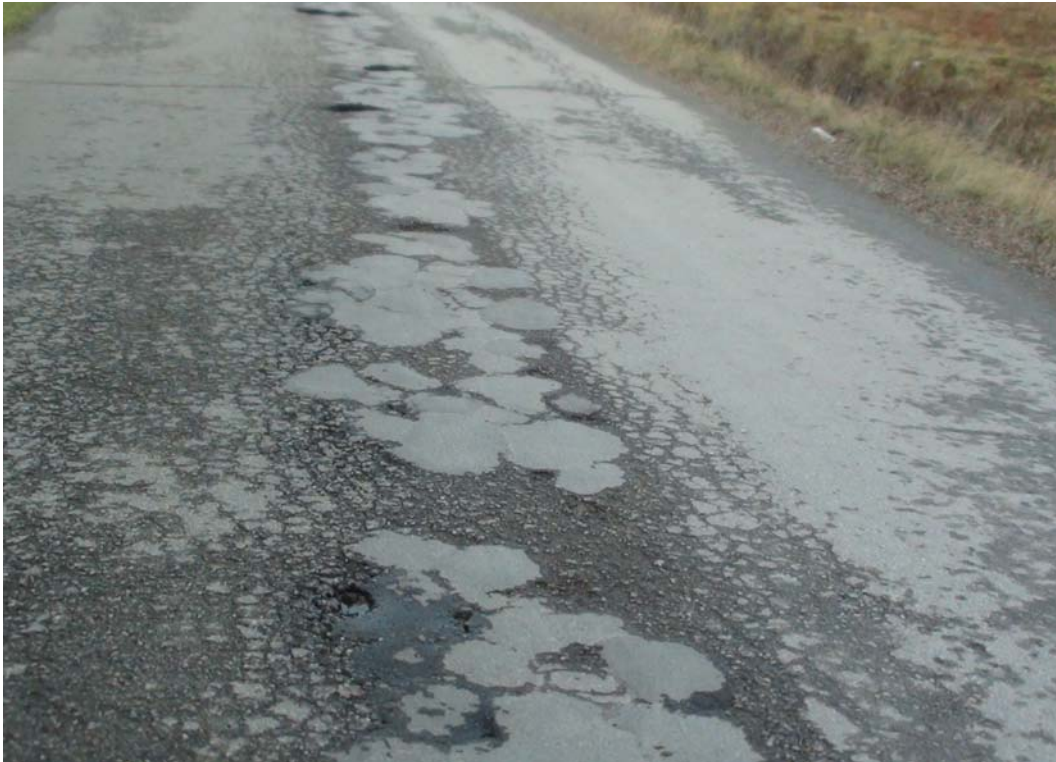
- Pl 246–272 vasemmalla kaistalla pääosin pituushalkeilua
- Pl 250–278 keskilinjalla paikkauksia (tien pahiten vaurioitunut alue, kuva 2.5.13)
- Pl 250–278 oikealla kaistalla urassa verkkohalkeilua

Kuva 2.5.13. Mt17560 koekohteen vaurioituneinta kohtaa pl 250–278 3.11.2015.

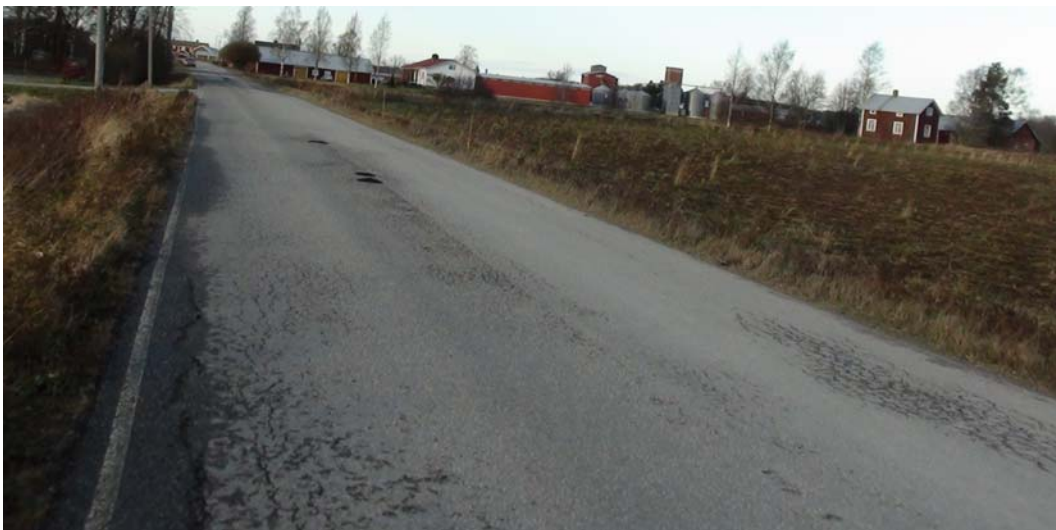
- Pl 302–311 vasemmalla kaistalla verkkohalkeilua ja paikattu pitkittäishalkeama ulkoreunassa
- Pl 319–326 vasemmalla kaistalla verkkohalkeilua ja kaksi paikattua reikää (kuvan 2.5.14 keskellä)

Kuva 2.5. 14 Mt17560 koekohde kuvattuna noin pl 390 tien alkua kohden 3.11.2015.

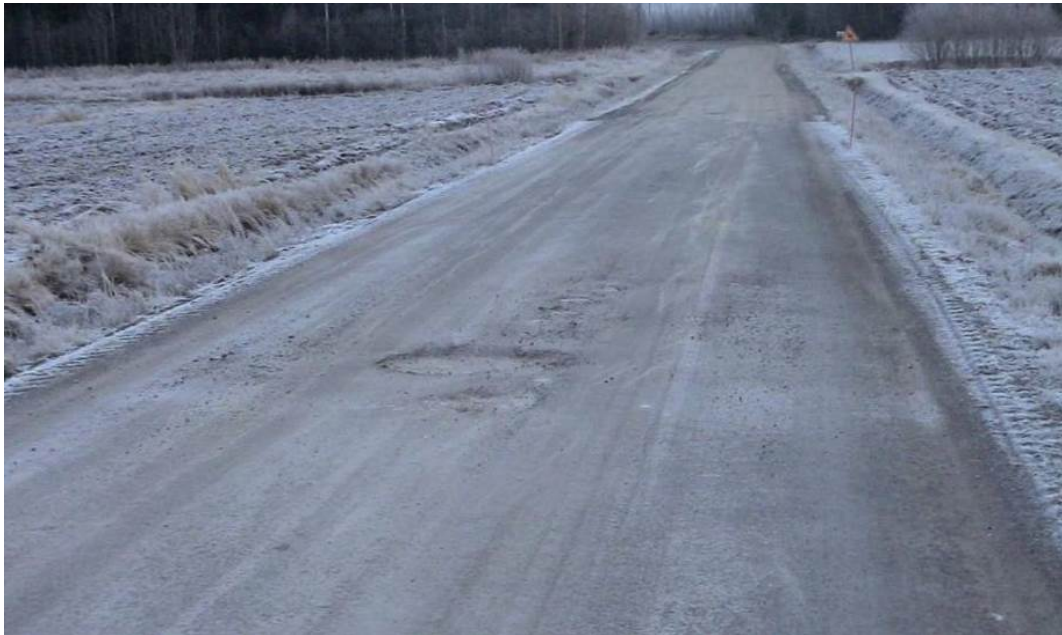
Kuva 4.4.1. Louko-Kouran koekohteen keskilinjalla välillä pl 742–745 olleet kuopat 3.12.2009.

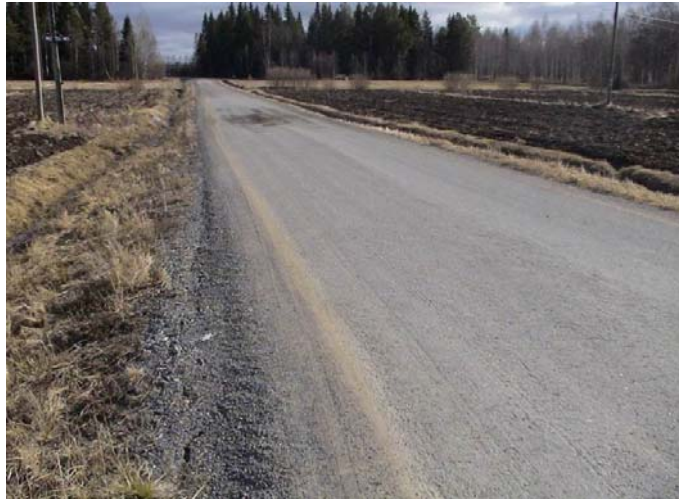
Kuva 4.4.3. Louko-Kouran koekohde huhtikuussa 2010. Sähkölinjan alla välillä pl 730–757 havaittiin pahimmat vauriot.

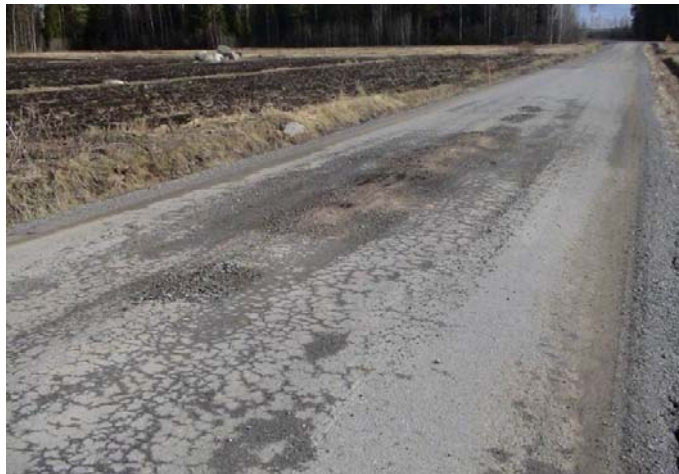
Kuva 4.4.4. Louko-Kouran koekohde huhtikuussa 2010. Välillä pl 730–777 havaittiin verkkohalkeamia ja välillä pl 735–757 oli lisäksi päällysteen purkautumista.

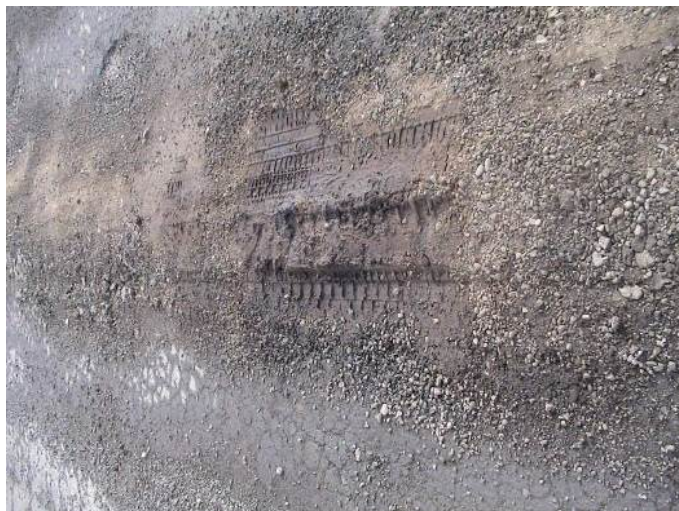
Kuva 4.4.5. Louko-Kouran koekohde huhtikuussa 2010. Tien keskilinjalta kohdasta pl 745 pursuavaa eloperäistä maa-ainesta.

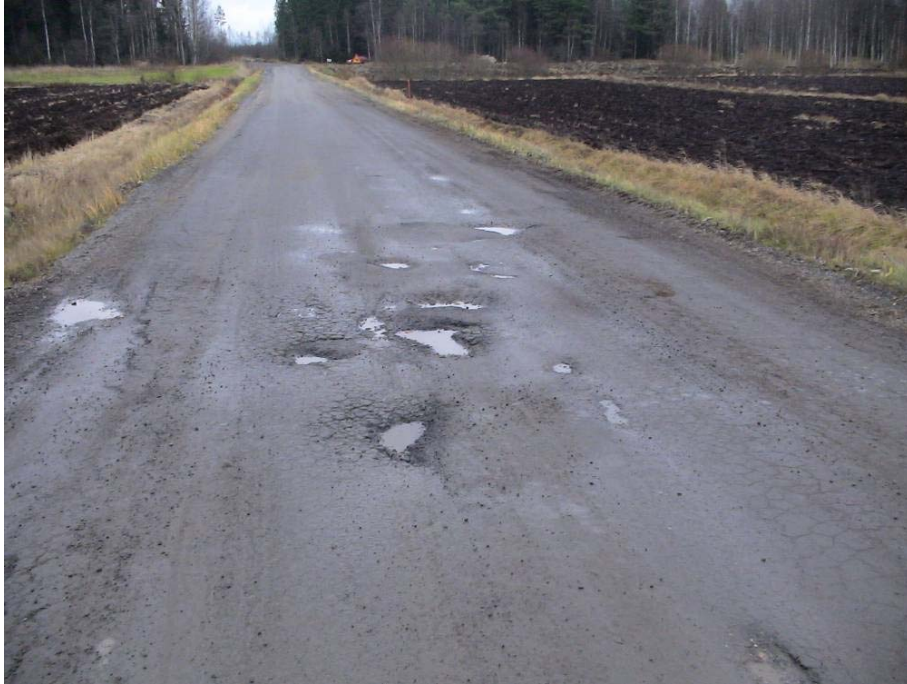
Kuva 4.4.8. Louko-Kouran koekohteen pahimmat vauriot 2.11.2011 olivat vasemmalla kaistalla ja keskilinjalla välillä pl 730–745.

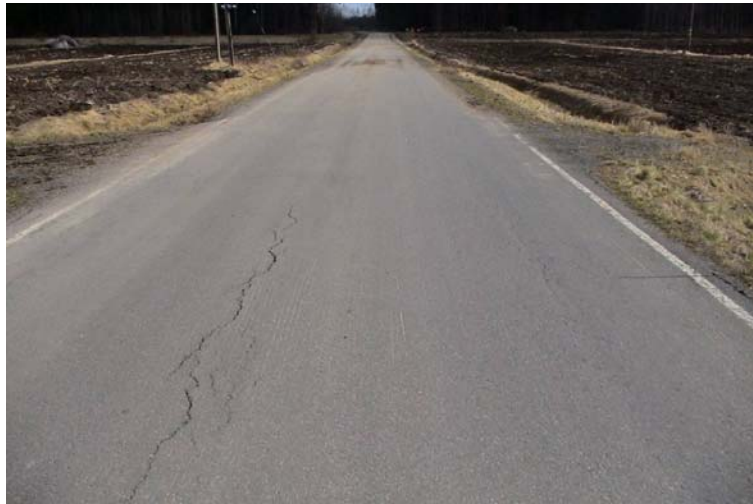
Kuva 4.4.10. Louko-Kouran koekohteen ulkopuolelta päällyste vaurioita välillä pl 688–704 toukokuussa 2012.

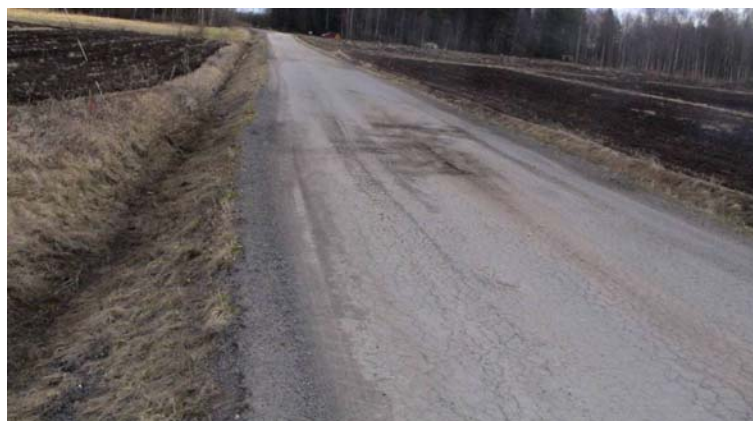
Kuva 4.4.11. Louko-Kouran koekohteen vaurioituneinta aluetta 3.5.2012 välillä pl 720–750.

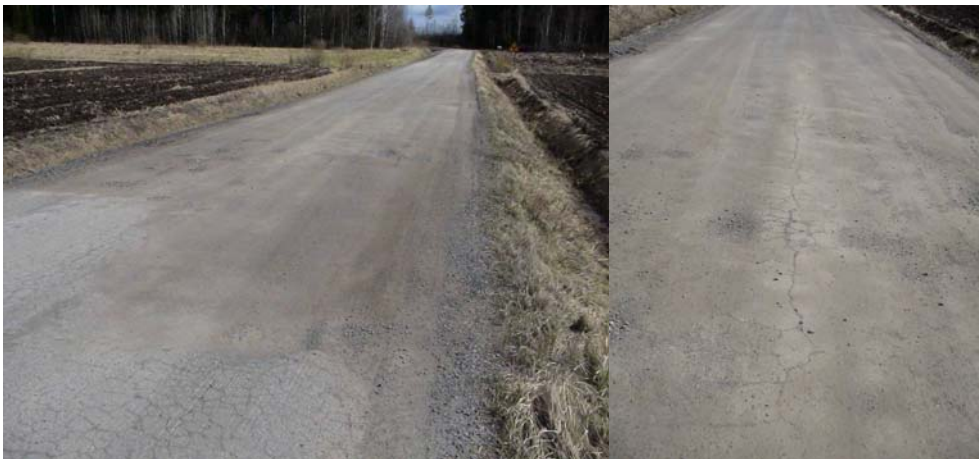
Kuva 4.4.12. Louko-Kouran koekohteen päällystetyn ja päällystämättömän osan rajakohtaa sekä halkeilua sorapäälysteisen osan keskilinjalla 3.5.2012.

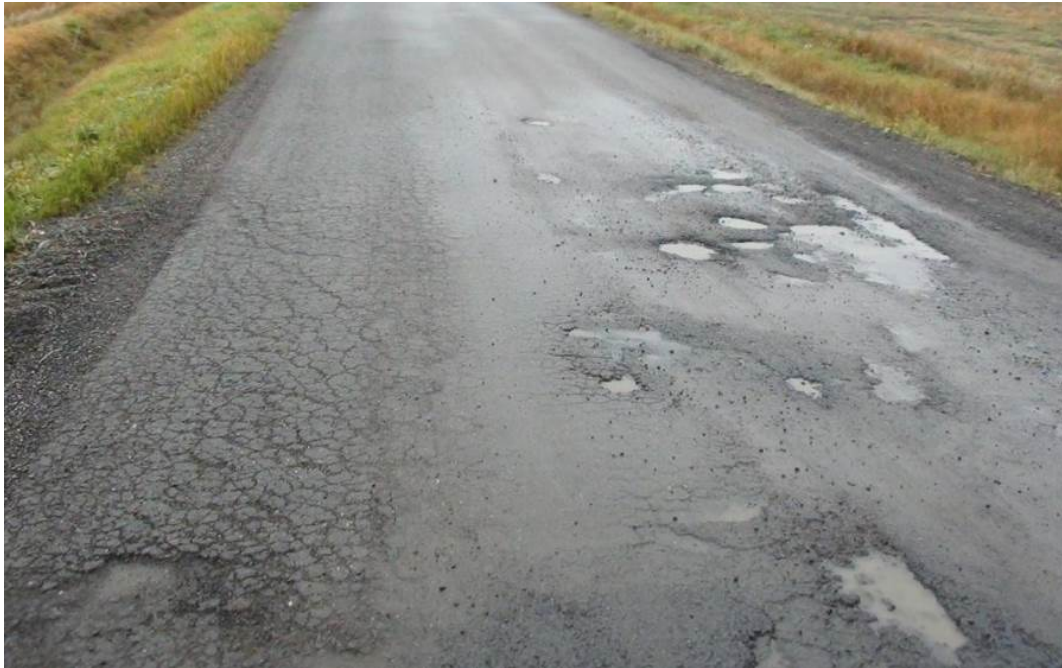
Kuva 4.4.13. Louko-Kouran koekohteen päällysteen purkautumia ja reikiä vasemalla kaistalla ja keskilinjalla sekä tiheätä verkkohalkeilua oikealla kaistalla 12.10.2012.

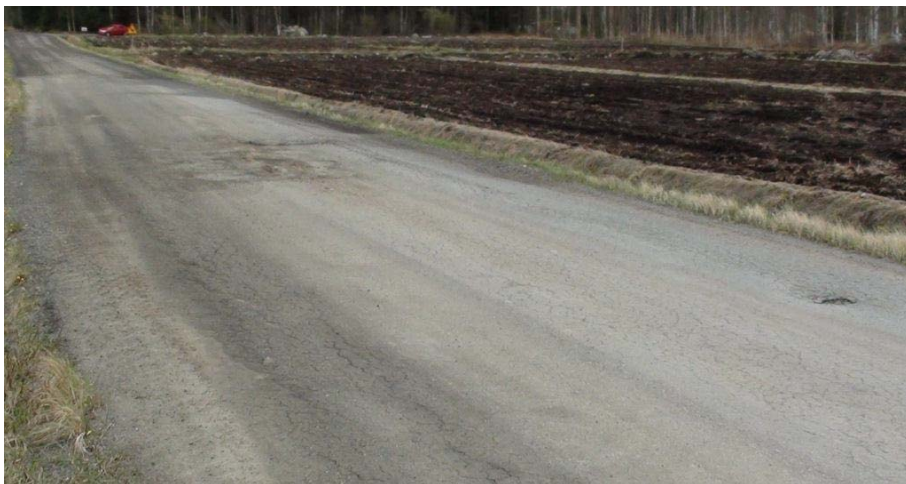
Kuva 4.4.18. Ohuesti päällystetyn osuuden keskellä pahiten vaurioitunut kohta ja vasemmassa reunassa uusi reikä päällysteessä 13.5.2013.

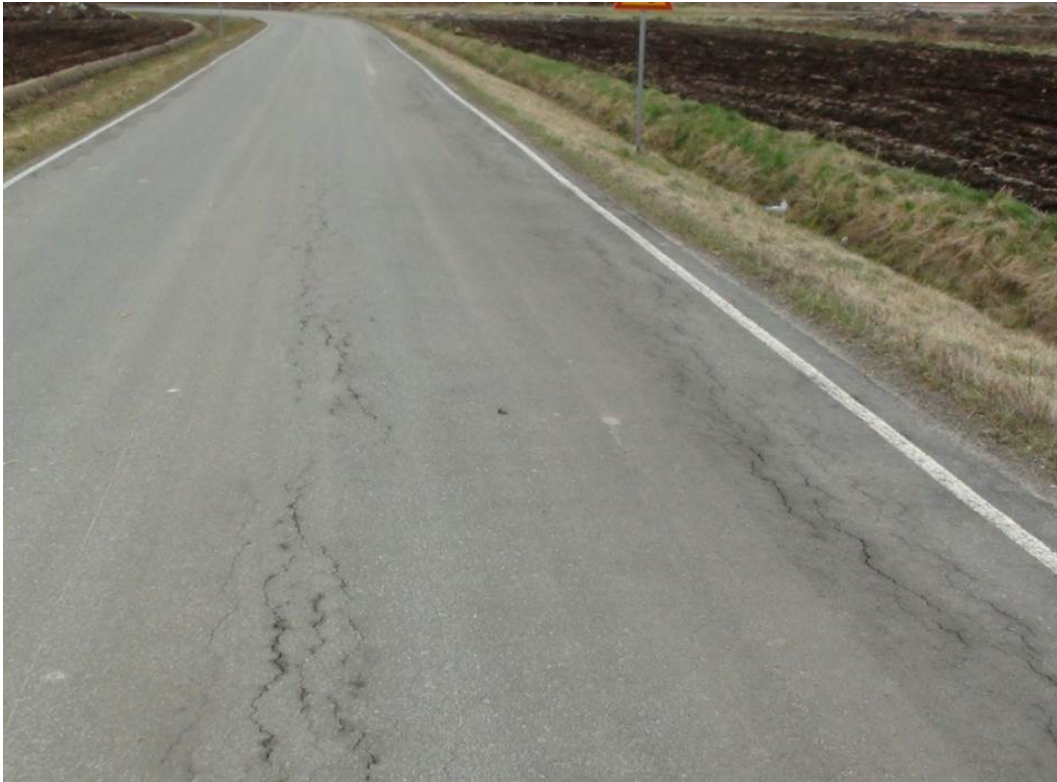
Kuva 4.4.19. Mt 17353 to2 koekohteen ulkopuolelle muodostuneita vaurioita 13.5.2013.

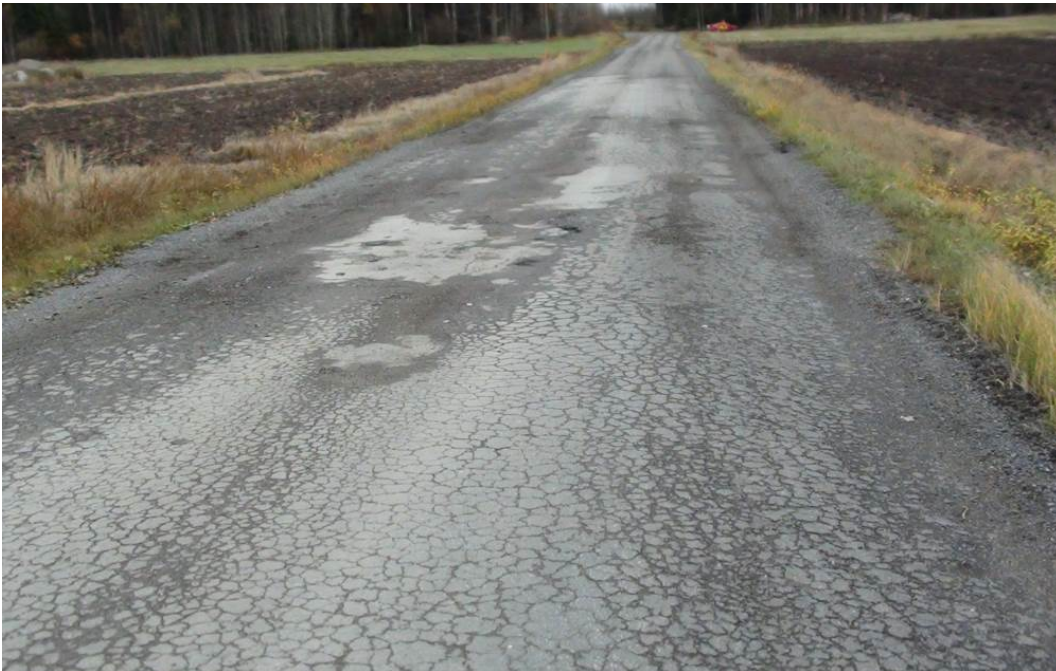
Kuva 4.4.22. Mt17353 to2 koealan pahiten vaurioitunutta kohtaa 15.10.2014.

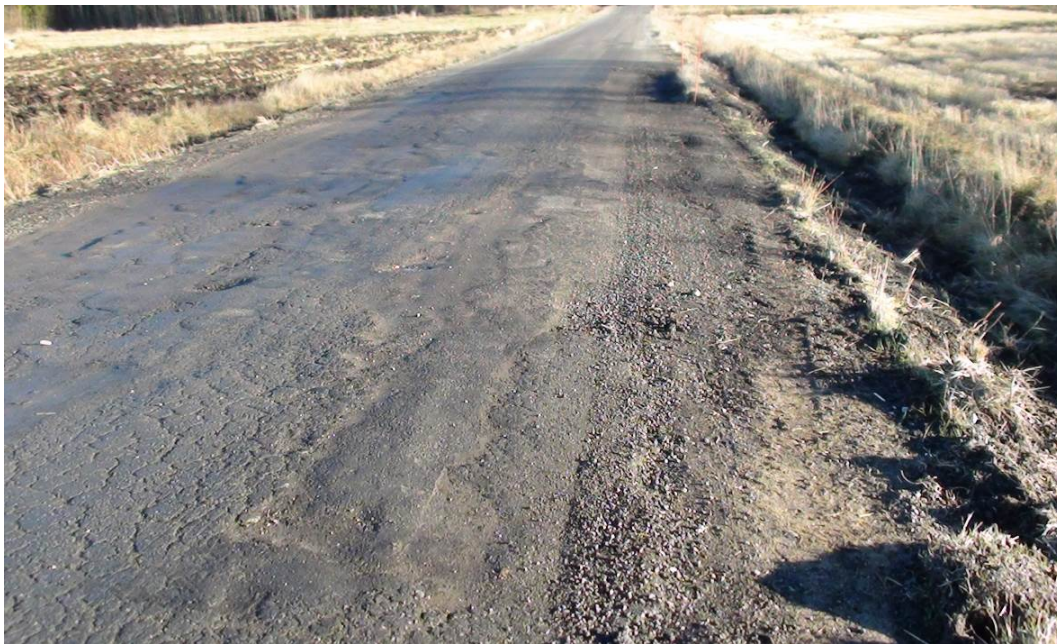
Kuva 4.4.24. Mt17353 to2 koealan pahinten vaurioitunutta kohtaa 3.11.2015.

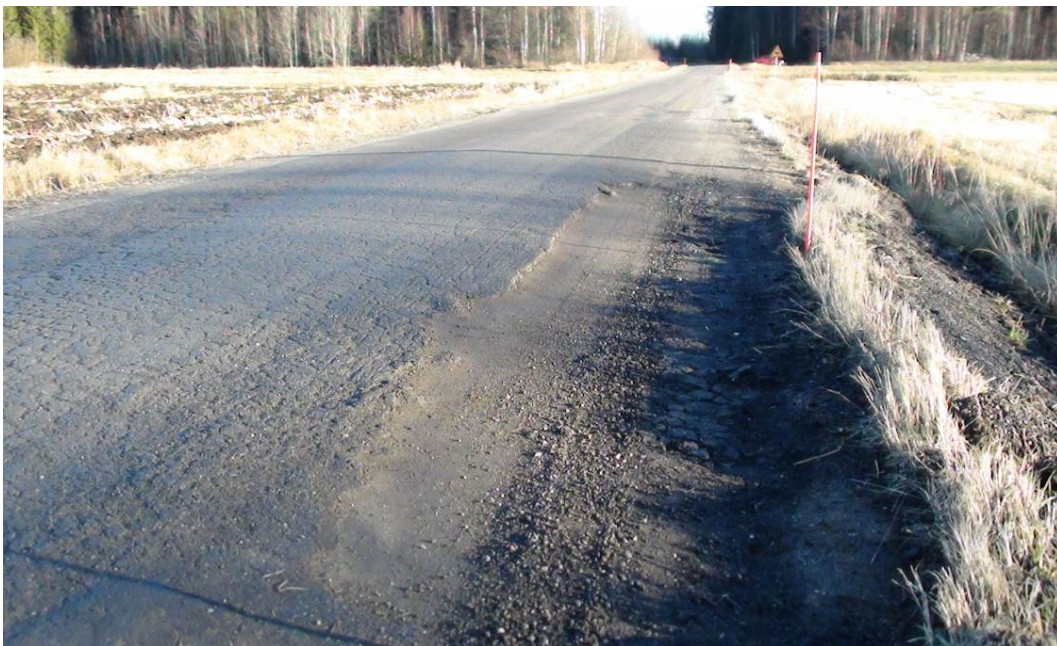
Kuva 4.4.25. Mt17353 to2 koealan päällystetyn alueen oikean kaistan reunasta 1 metrin leveydeltä oli irronnut päällystettä 1 metrin leveydeltä. Kuva otettu 3.11.2015.

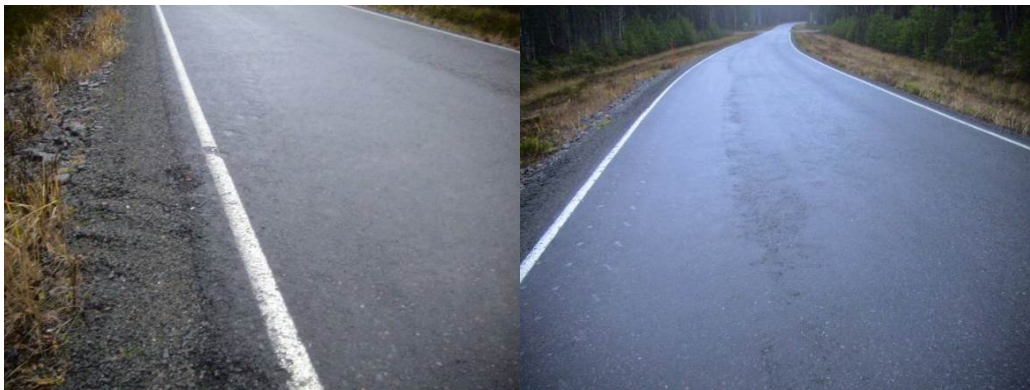
Kuva 6.5.3. Pt17099 to4 2.11.2011 ajosuuntaan 1. Vasemmalla traktorin tai metsätyökoneen tulojälki metsästä ja oikealla lumiketjun jäljet sekä alkavan kulumisen merkkejä välillä pl 5466–5490.

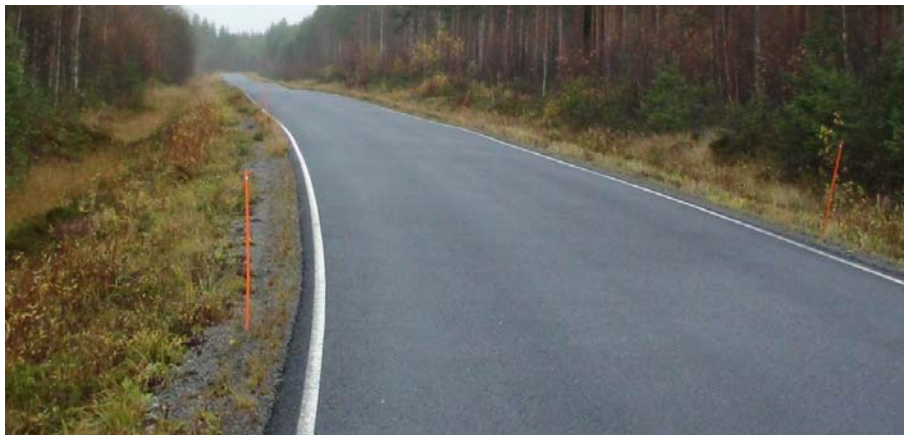
Kuva 6.5.7. Pt17099 to4 koekohteen kaarteesta läheltä pl 5560 ajosuuntaa 2 kuvattuna 12.10.2012. Koekohde päättyy lähellä toiseksi lähinnä olevia aurausviittoja. Tien aaltoilu johtuu kovan pohjan ja suopohjan vaihtumisista.

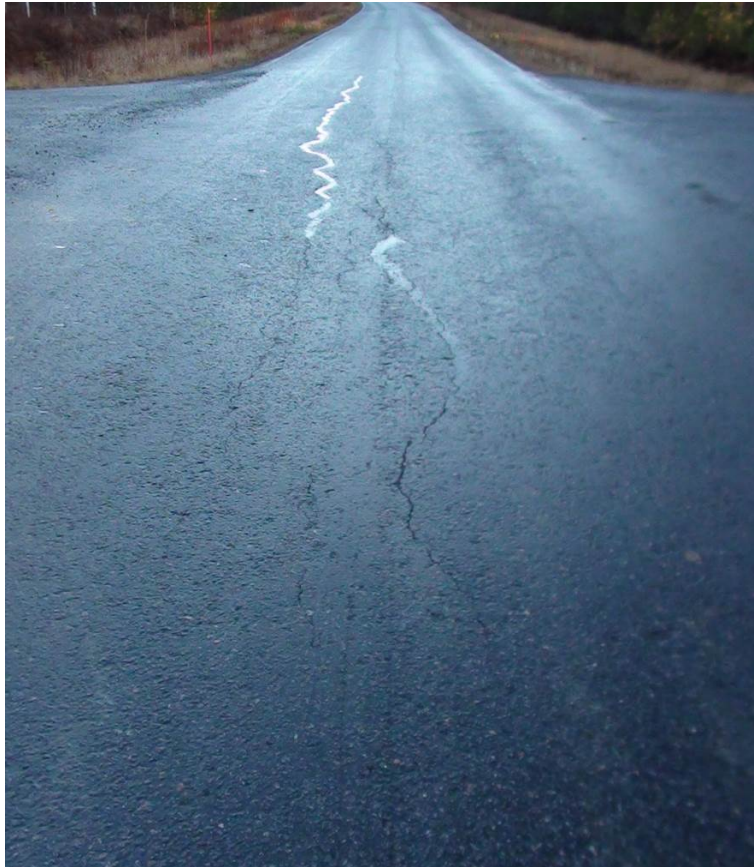
Kuva 6.5.11. Pt17099 to4 pl 5670–5690 koekohteen risteysalueelta 3.11.2015 otettu kuva ajosuuntaan 2. Kuvassa risteysalueen keskellä näkyy korjatut pituushalkeamat ja niiden jatkeet.

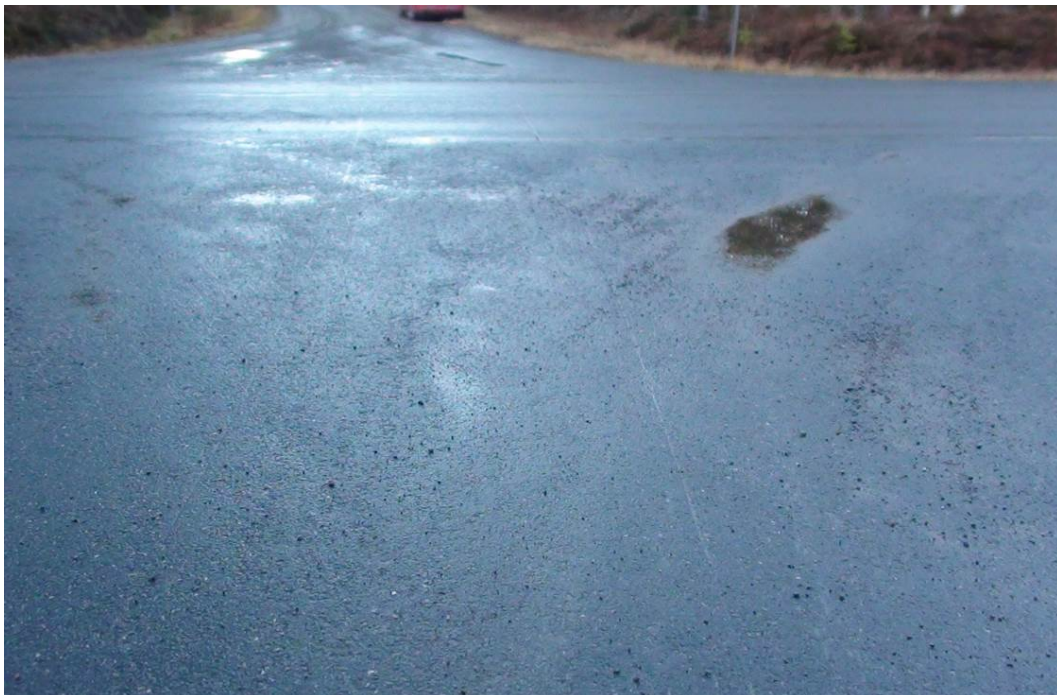
Kuva 6.5.10. Pt17099 to4 pl 5670–5690 koekohteen risteysalueelta 3.11.2015 otettu kuva. Kuvassa keskellä risteysalueen yli näkyy vedetyn ”jalaksien jäljet” päällysteessä.

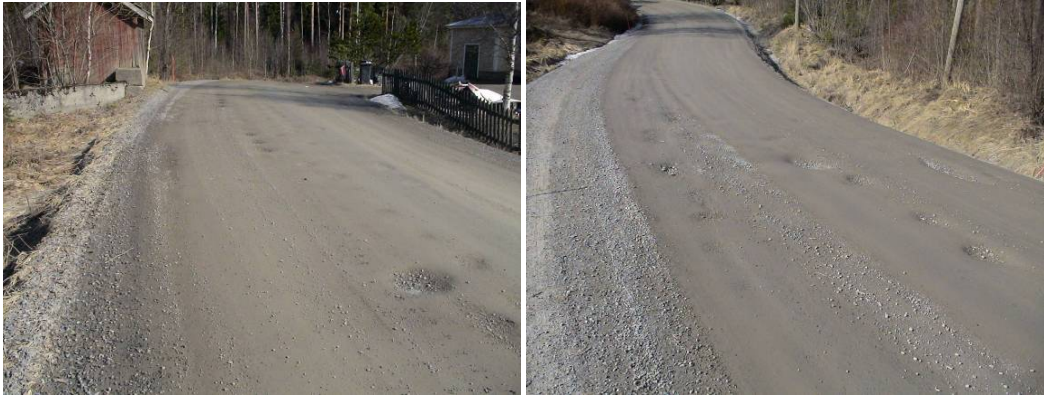
Kuva 7.4.1. Vasemman puoleisessa kuvassa on kuoppia väliltä pl 4565–4590 ja oikean puoleisessa kuvassa on kohdassa pl 4658 koealueella tien pintaan muodostuneet suurimmat kuopat. Kuvat otettiin 12.4.2010.

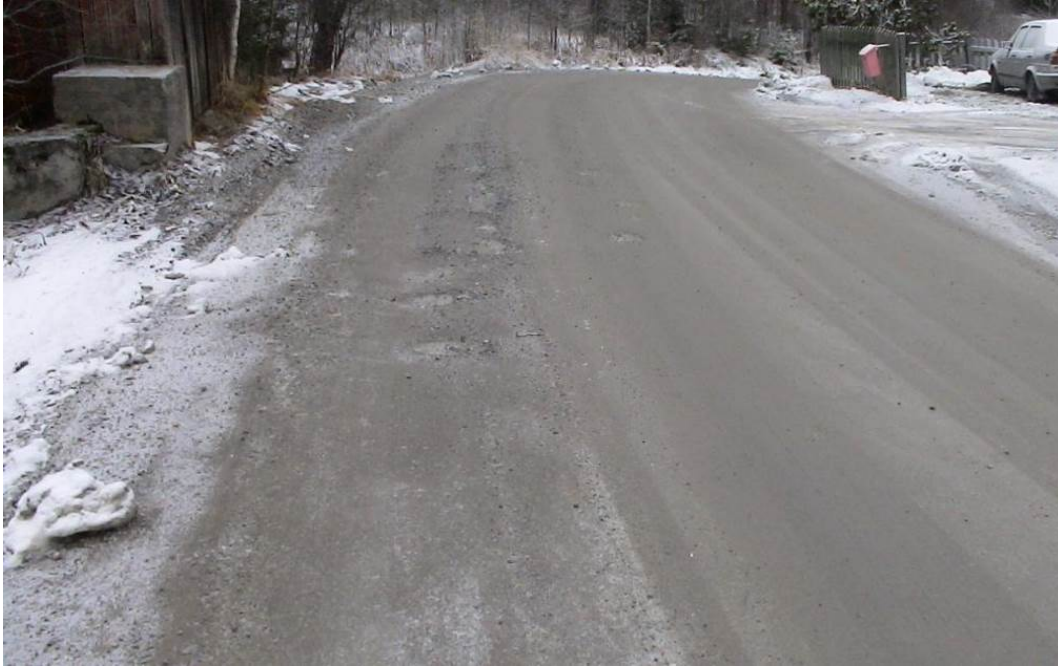
Kuva 7.4.8. Koekohteen alkuosaa 17.11.2010 väliltä pl 4580–4590, jossa vasemmalla kaistalla oli kuoppia.

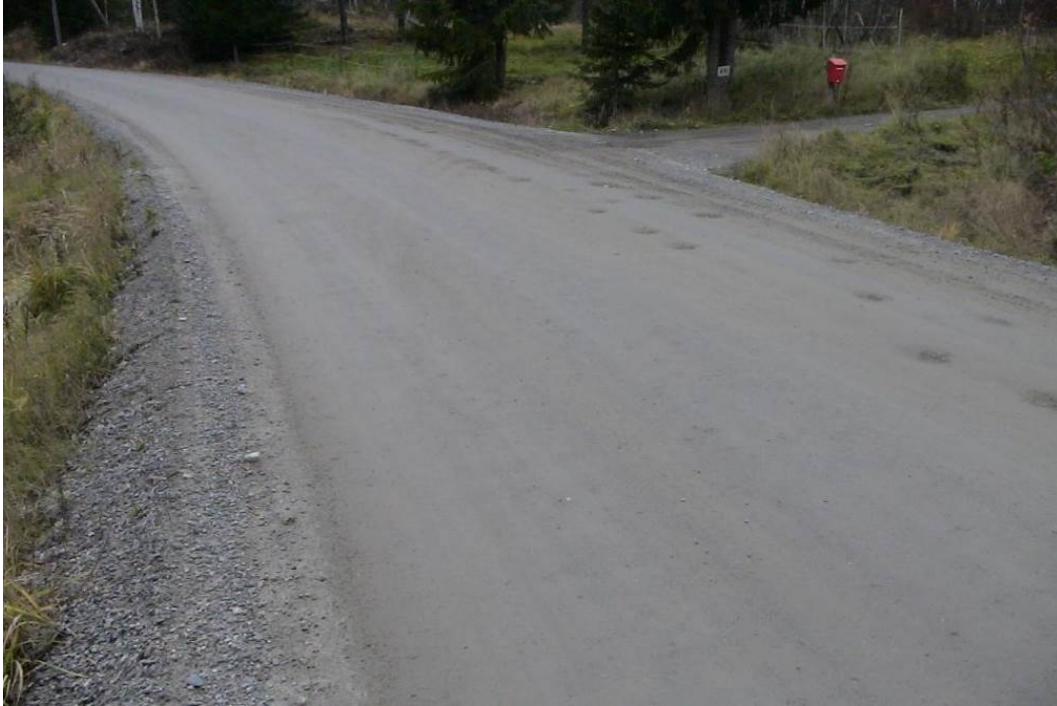
Kuva 7.4.15. Kuoppia vasemmalla kaistalla kohdassa pl 5000, jossa oli pari metriä käsittelemätöntä kulutuskerrosta 26.10.2011. Kuopat ovat kuitenkin pitemmällä matkalla
